Dépannage de l'échec d'authentification basée sur certificat du point d'accès via FTD

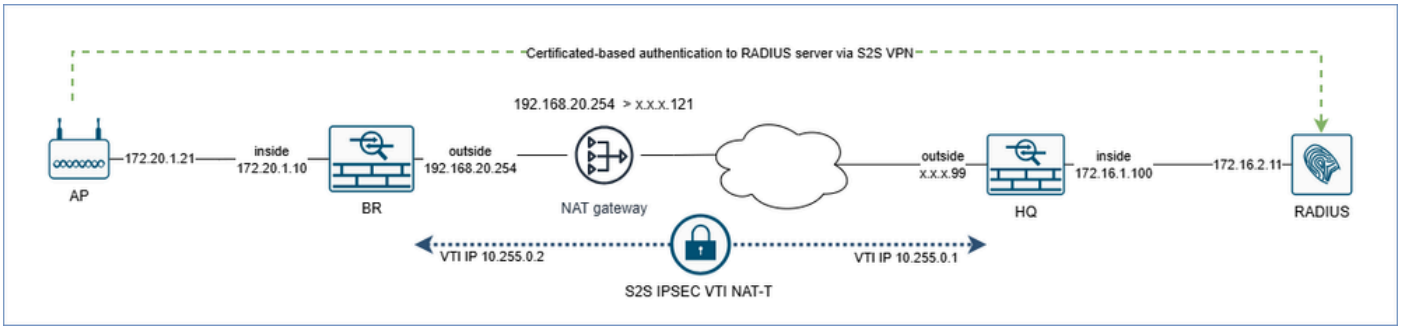
1. Les points d'accès situés dans les filiales ne parviennent pas à s'authentifier auprès du serveur RADIUS au siège social à l'aide de l'authentification par certificat.
