Dépannage du trafic multidiffusion ne passant pas par le pare-feu FTD avec configuration Bidir PIM

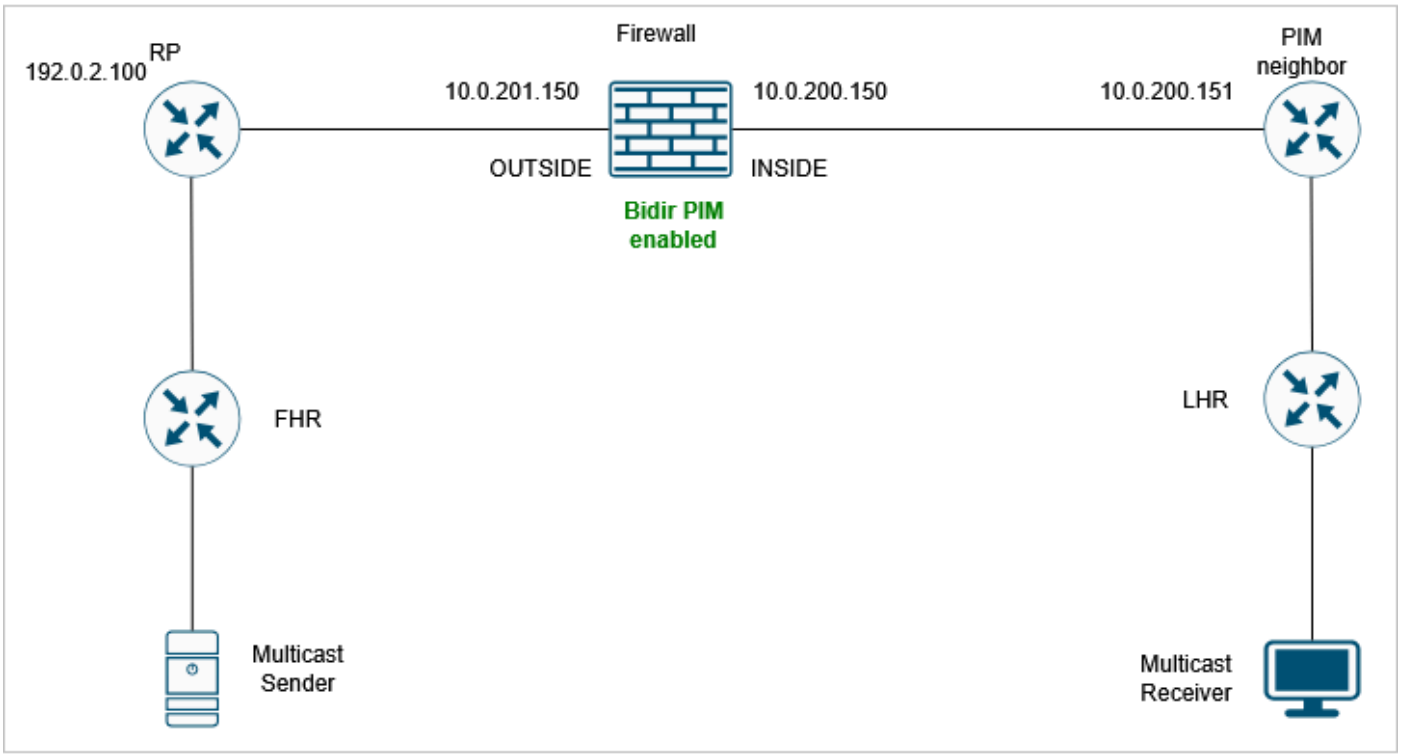
- Le trafic multidiffusion ne fonctionne plus sur Firewall Threat Defense (FTD) pour un groupe de multidiffusion spécifique.
- Il n'existe aucune route de multidiffusion (mroutes) sur le FTD pour le groupe (224.2.2.2 dans cet exemple).

No mroute entries found.
device#
```

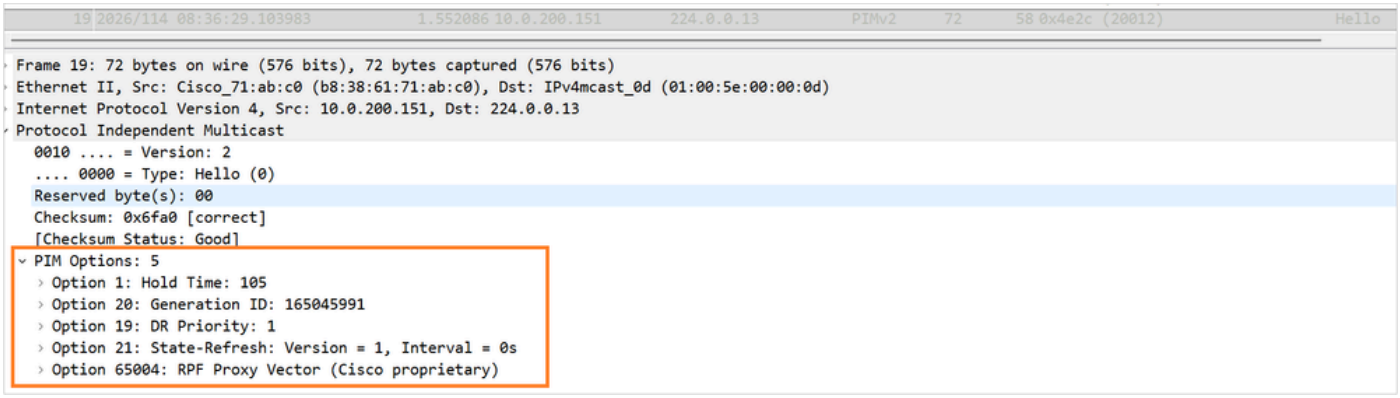
Étape 6: Capturer l'analyse.

Le paquet Hello PIM contient les options suivantes :

Notez l'absence de l'indicateur Bidir.

Étape 7: Activez le protocole PIM bidirectionnel sur le voisin 10.0.200.151.

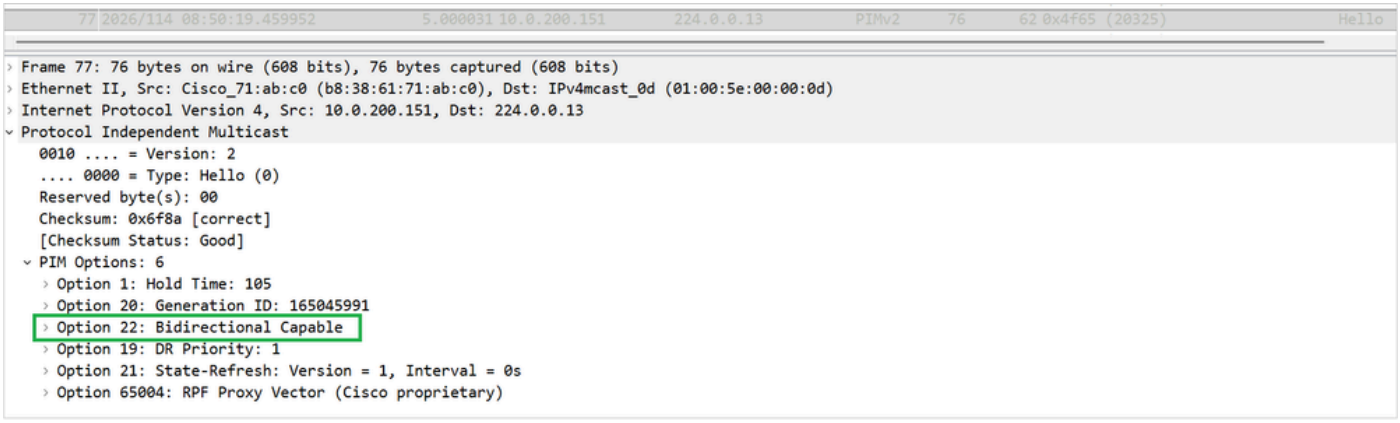
Étape 8: Collectez une nouvelle capture et vérifiez les options Hello PIM pour le voisin 10.0.200.151. L'option PIM 22 (Bidirectional Capable) s'affiche :

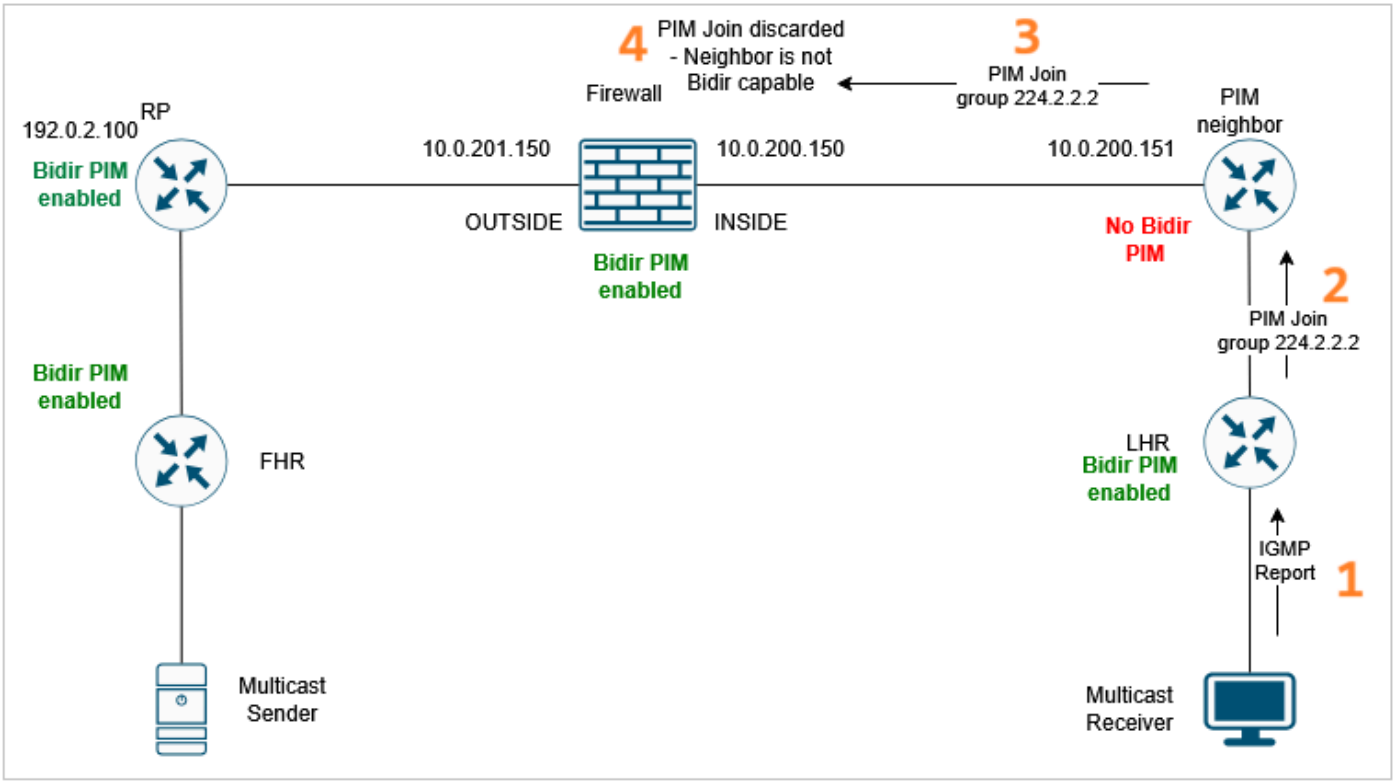
Étape 9: Vérifiez que la mroute du groupe de multidiffusion 224.2.2.2 est maintenant affichée :

```
, 00:06:29/00:02:53, RP 192.0.2.100, flags: B
  Bidir-Upstream: OUTSIDE
  RPF nbr: 10.0.201.200
  Immediate Outgoing interface list:
    INSIDE, Forward, 00:06:29/00:02:53
```
