Dépannage des problèmes DHCP sur les agents de relais DHCP du Catalyst 9000

Ce document décrit comment dépanner les échecs d'allocation d'adresses DHCP lents ou intermittents sur les commutateurs Catalyst 9000 en tant qu'agents de relais DHCP.

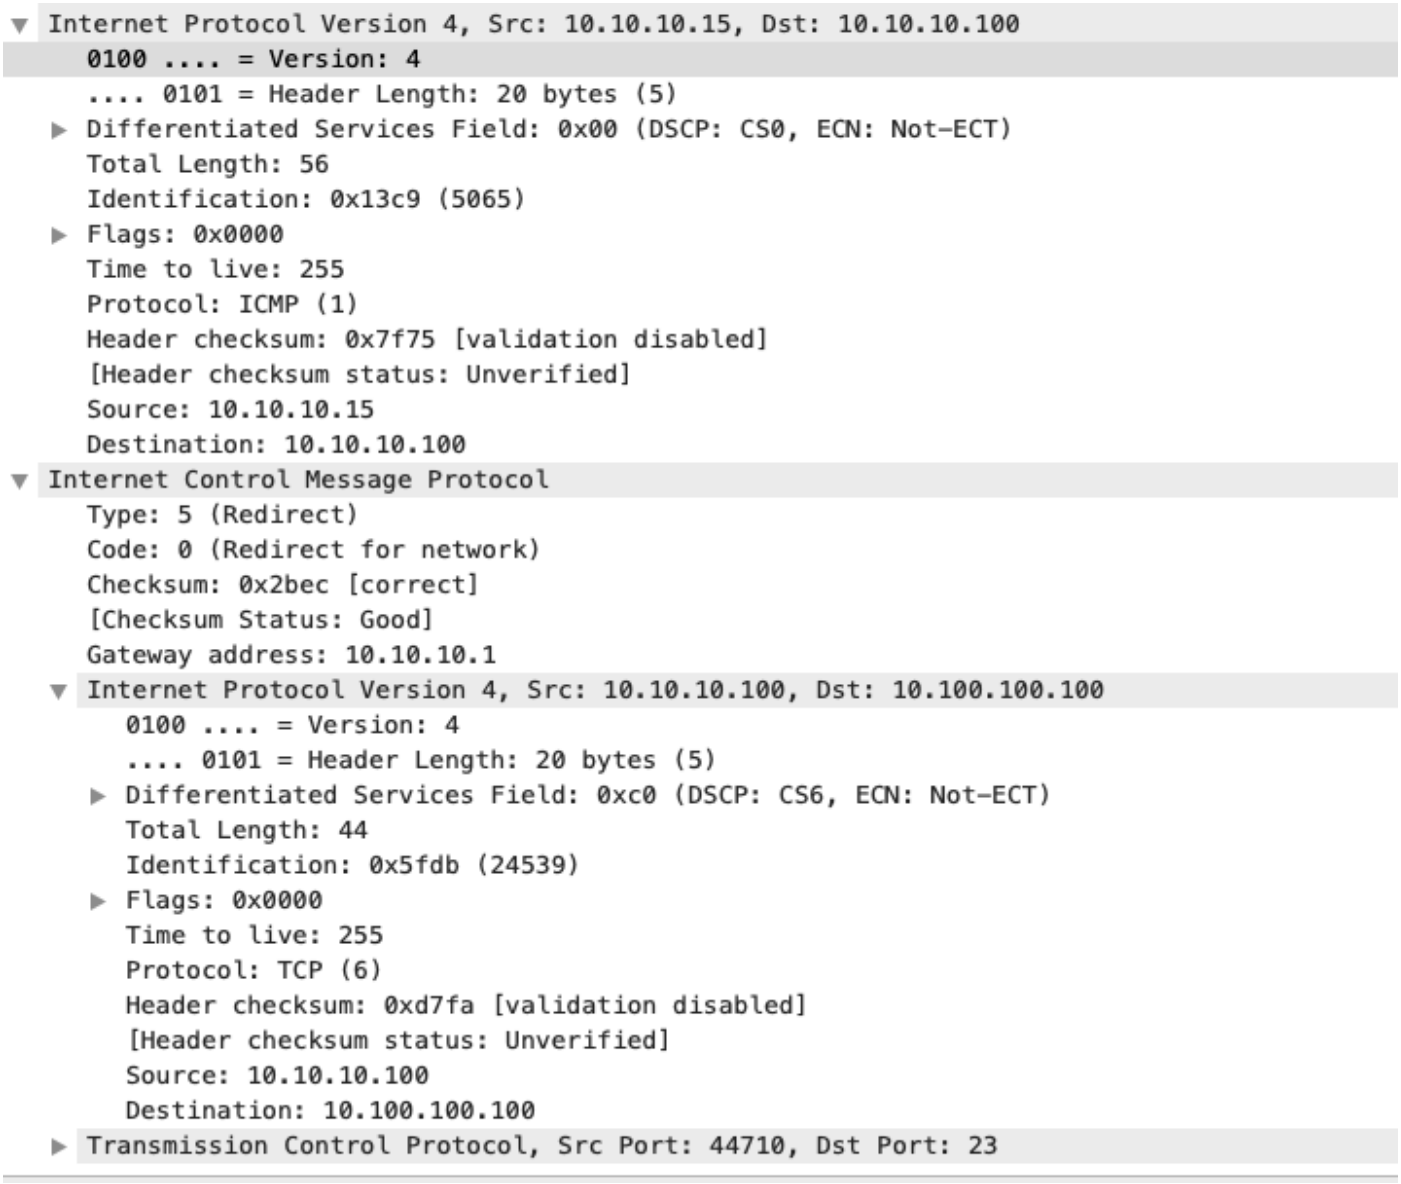
Considérez cette topologie pour le premier scénario :

3. Lorsque le Catalyst 9300 reçoit ce paquet pour le router, il envoie le paquet à son processeur pour générer une redirection ICMP.

La redirection ICMP est générée parce que du point de vue du commutateur 9300, il serait plus efficace pour l'ordinateur portable d'envoyer simplement ce paquet au routeur à l'adresse 10.10.10.1 directement, puisque c'est le prochain saut du Catalyst 9300, et qu'il est dans le même VLAN que l'utilisateur.

Le problème est que le flux entier est traité au niveau du processeur, car il répond aux critères de redirection ICMP. Si d'autres périphériques reçoivent du trafic qui répond au scénario de redirection ICMP, encore plus de trafic commence à être envoyé au CPU dans cette file d'attente, ce qui pourrait avoir un impact sur la file d'attente BROADCAST puisqu'ils partagent le même contrôleur CoPP.

Désactivez simplement les redirections ICMP avec la commande no ip redirects CLI :
