通过FTD排除接入点基于证书的身份验证故障

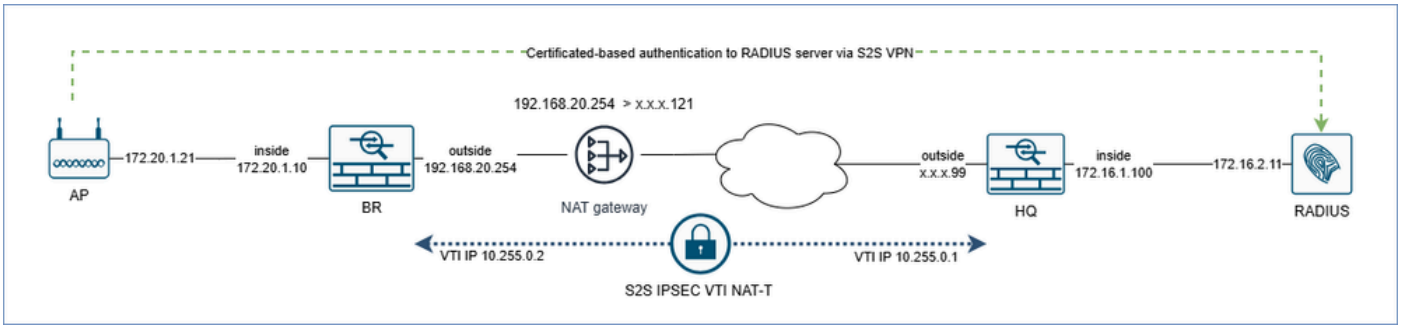
1. 位于分支机构的无线接入点(AP)无法使用证书身份验证向HQ中的RADIUS服务器进行身份验证。
